Návrh na obnovu Kamenného kříže  
- havarijní stav -  
v obci Bělkovice - Lašťany

1. Okres: Olomouc
2. Obec: Bělkovice - Lašʔany
3. Název památky: Kamenný kříž
4. Rejstříkové číslo v ÚSKP: památka místního významu
5. Vlastník: obec Bělkovice - Lašʔany
6. Autor:
7. Datace: konec 19.stol.
8. Materiál/technika: hořický pískovec, sekání
9. Rozměry: výška cca. 460 cm
10. Předchozí známé restaurátorské zásahy: neznámé
11. Vyhotovení návrhu restaurátorských prací a posouzení stavu památky: 28. 10. 2016

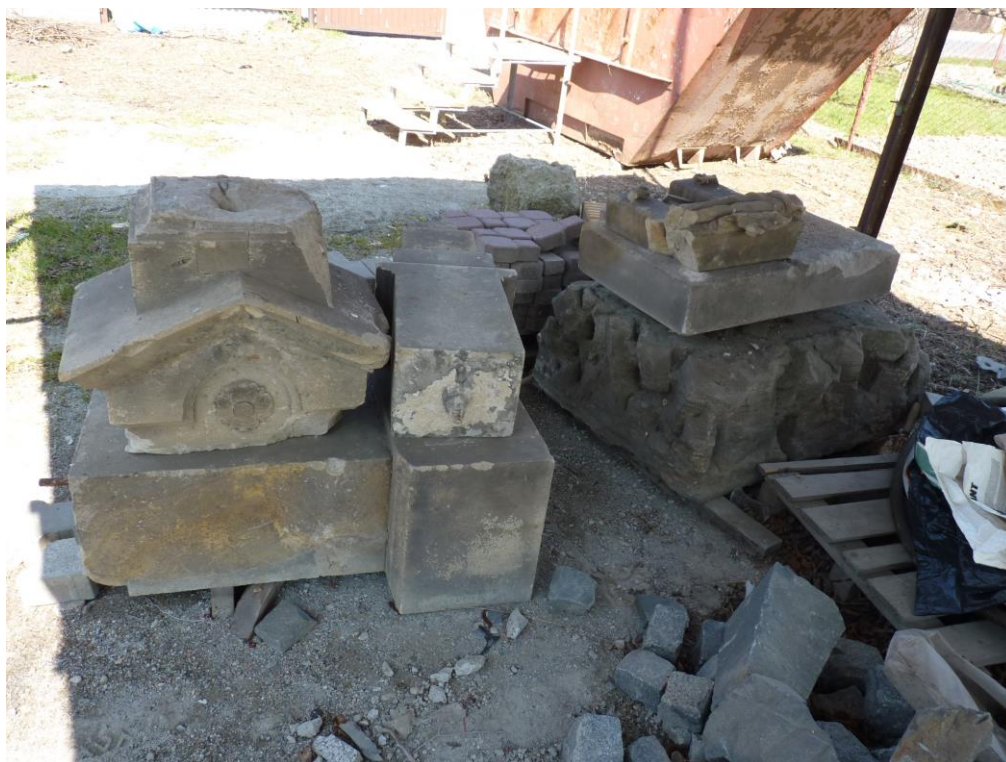
Celkový pohled na dochované části kříže.

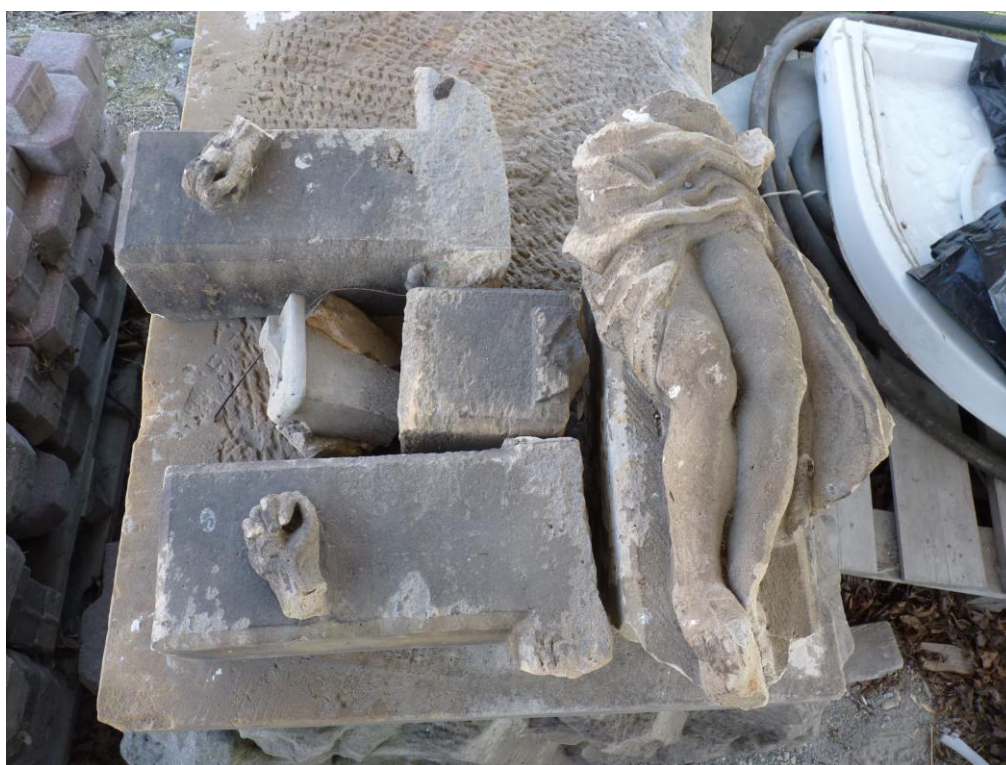
Poškozené torzo kříže s korpusem Krista – trup, hlava, paže Krista zcela chybí.

- obnova korpusu Krista
- zpevnění kamene organokřemičitými prostředky
- čištění od biologického napadení, biocidní ošetření
- čištění a zeslabení nevhodných tmavých depozitů na povrchu kamene
- odstranění dožitých vysprávek
- doplnění chybějících částí a nevhodných starých dožitých doplňků směsí umělého kamene svou strukturou a barevností odpovídající vyspravovanému kameni
- montáž, zpětné osazení památky, přespárování
- obnova reliéfu Panny Marie
- obnova základu s izolací
- scelující barevné retuše
- hydrofobizace kamene
- dokumentace

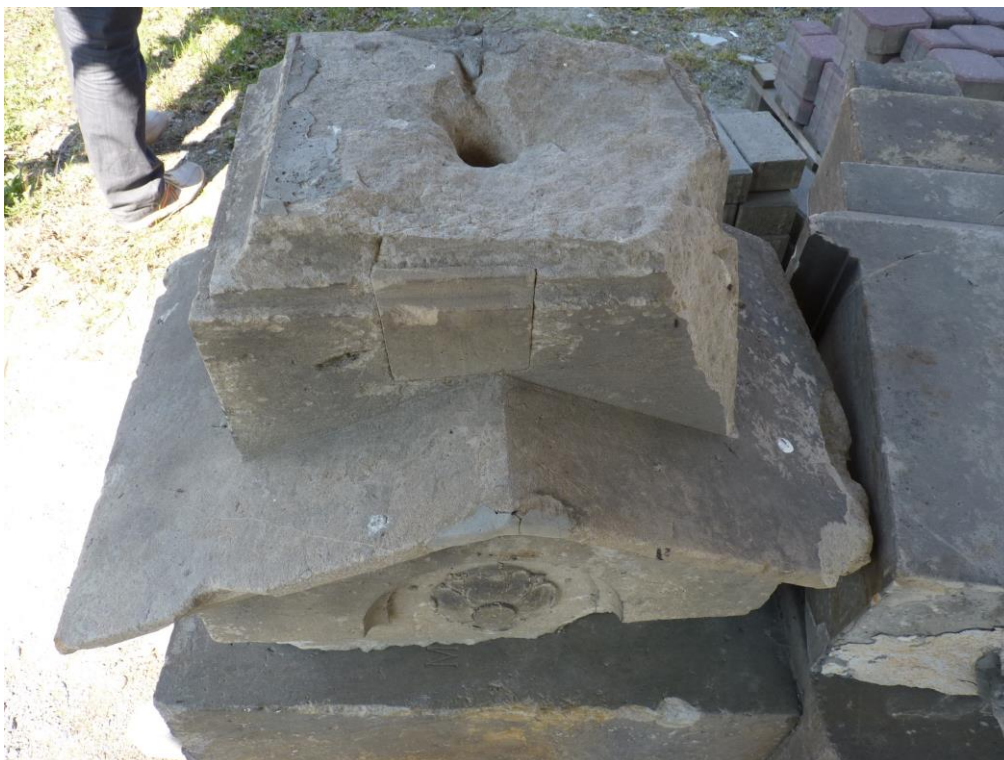
Poškozená krycí římsa – mechanické poškození (otlučené hrany, profilace).

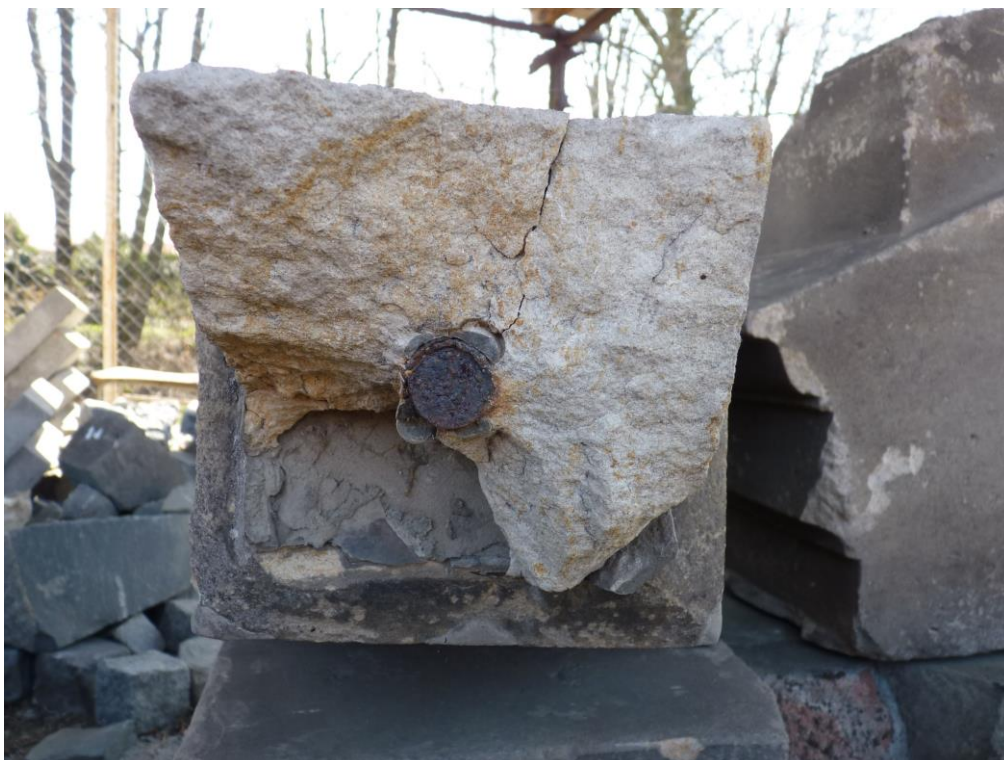
Detail korodovaného železného čepu, který způsobil roztržení paty kříže.

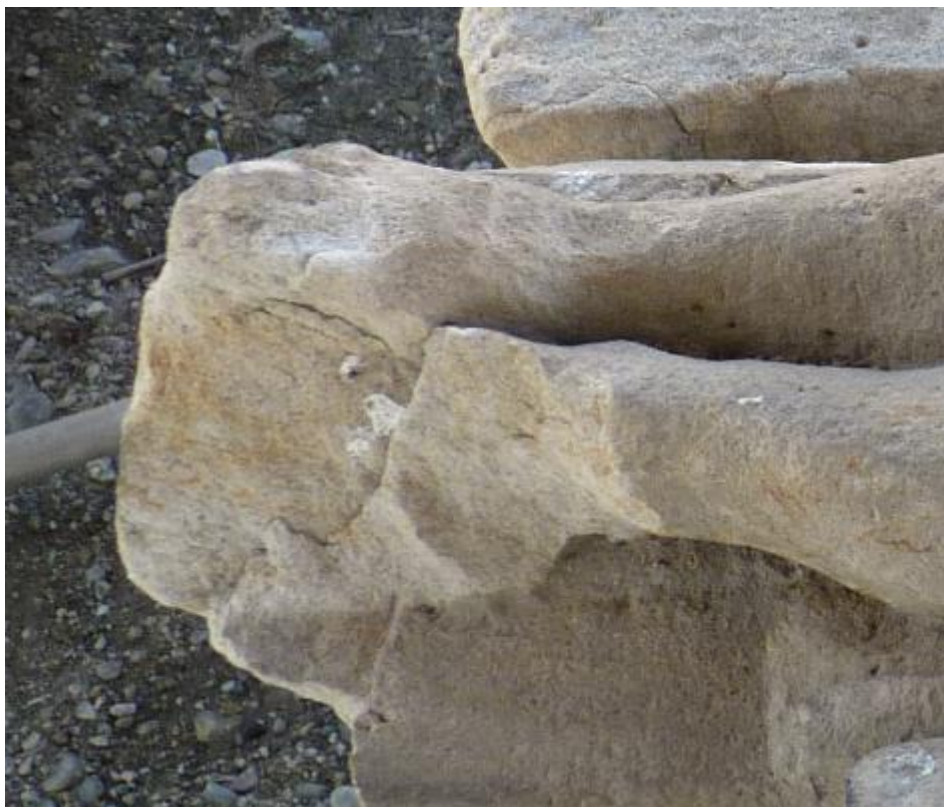
Detail poškození chodidel korpusu Krista.

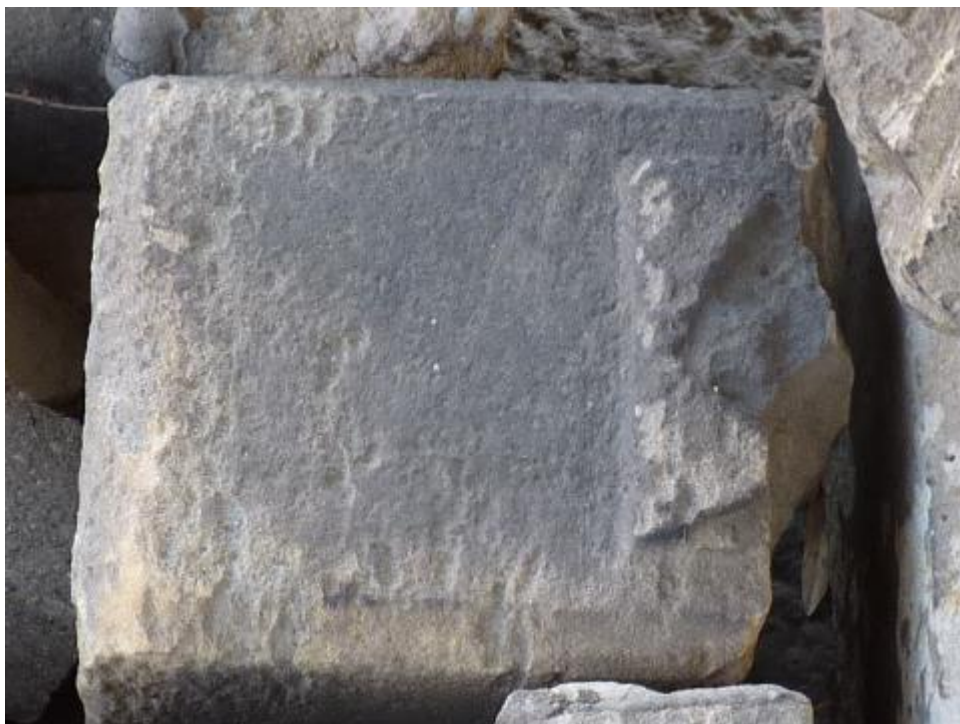
Horní břevno kříže se štítkem (část štítku s nápisem I.N.R.I. není dochována).

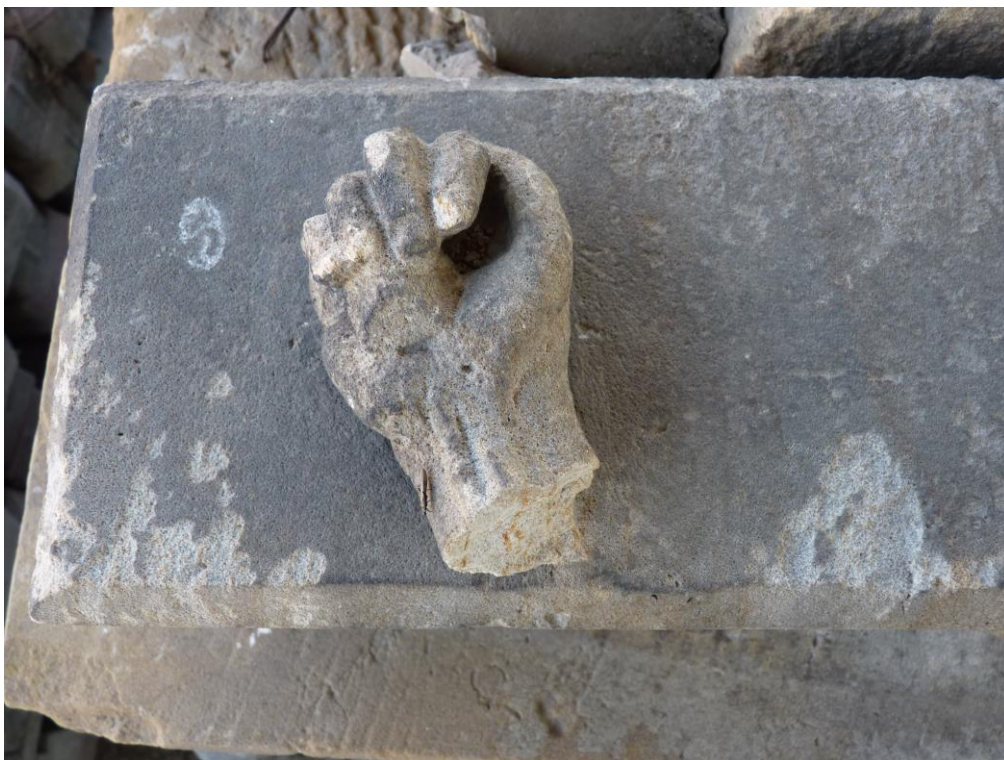
Dochované ruce z korpusu Krista.

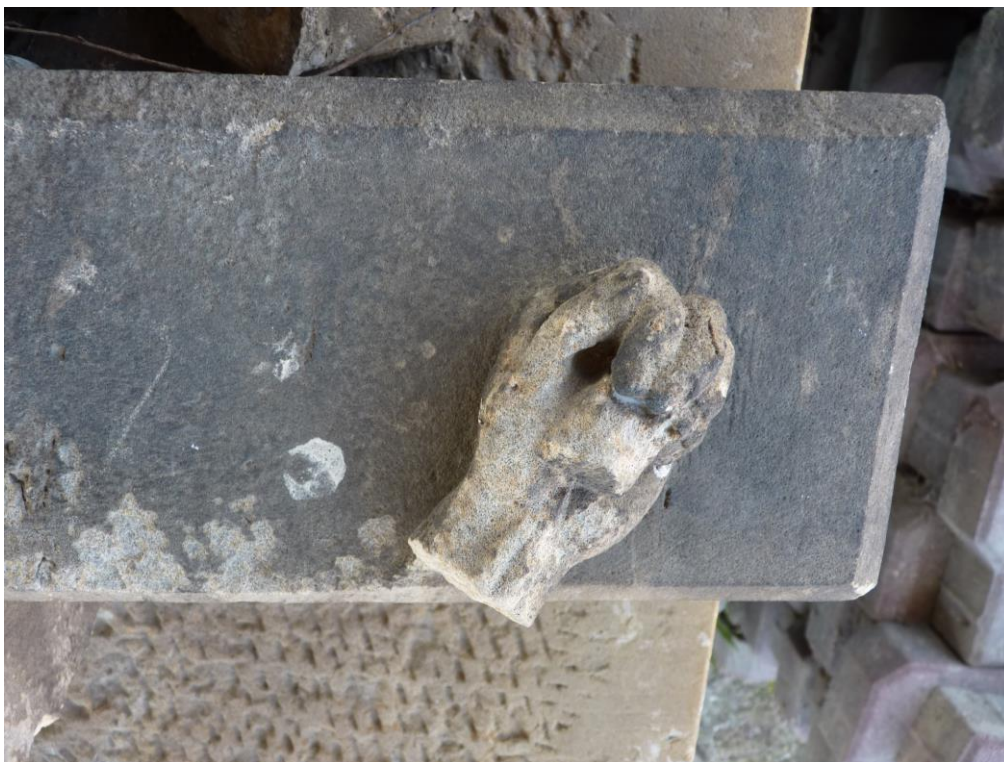
Dochované ruce z korpusu Krista.
