# Návrh na obnovu Kamenného kříže v obci Bělkovice – Lašťany

Kříž u kapličky

Zpracoval: MgA. Martin Parobek  
Restaurování památek s.r.o.  
Vilémov 6, 783 22  
tel: 775 968 480  
email: parobek.martin@centrum.cz

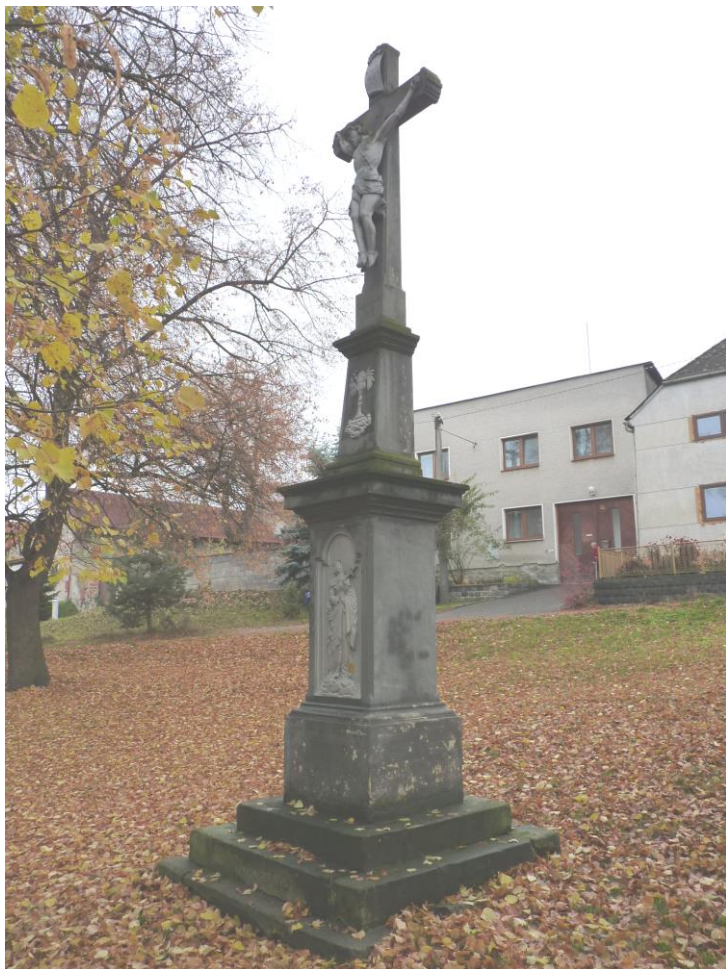
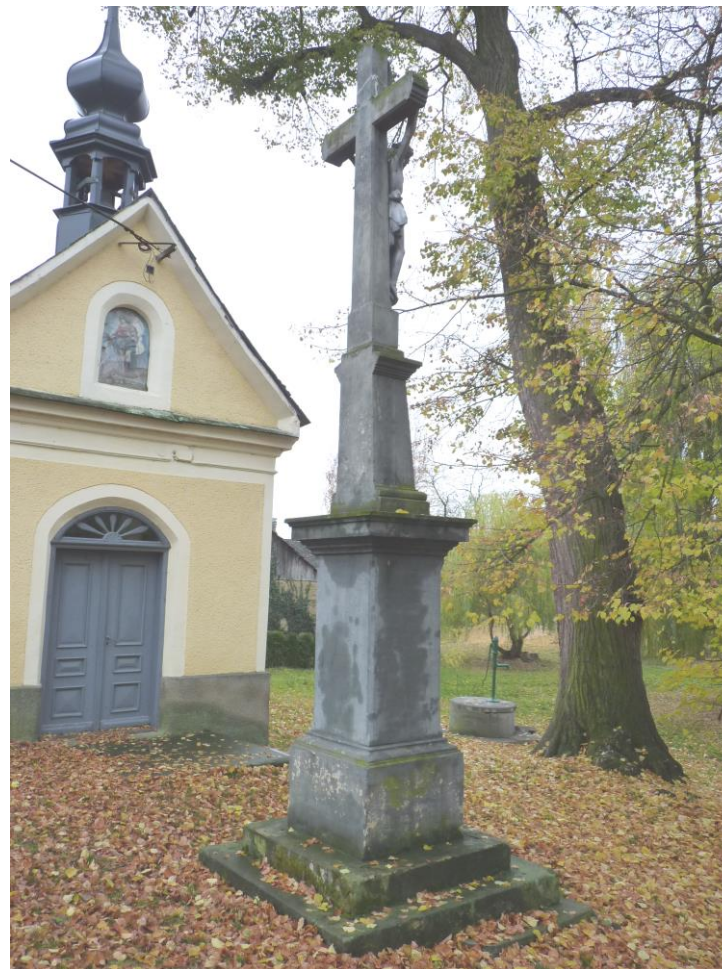
Památka je ve špatném stavu, v minulosti byl kříž několikrát nevhodně opravován, celá památka je nevhodně natřena barvou (modrá, stříbrná), kámen je korodovaný, drolivý.

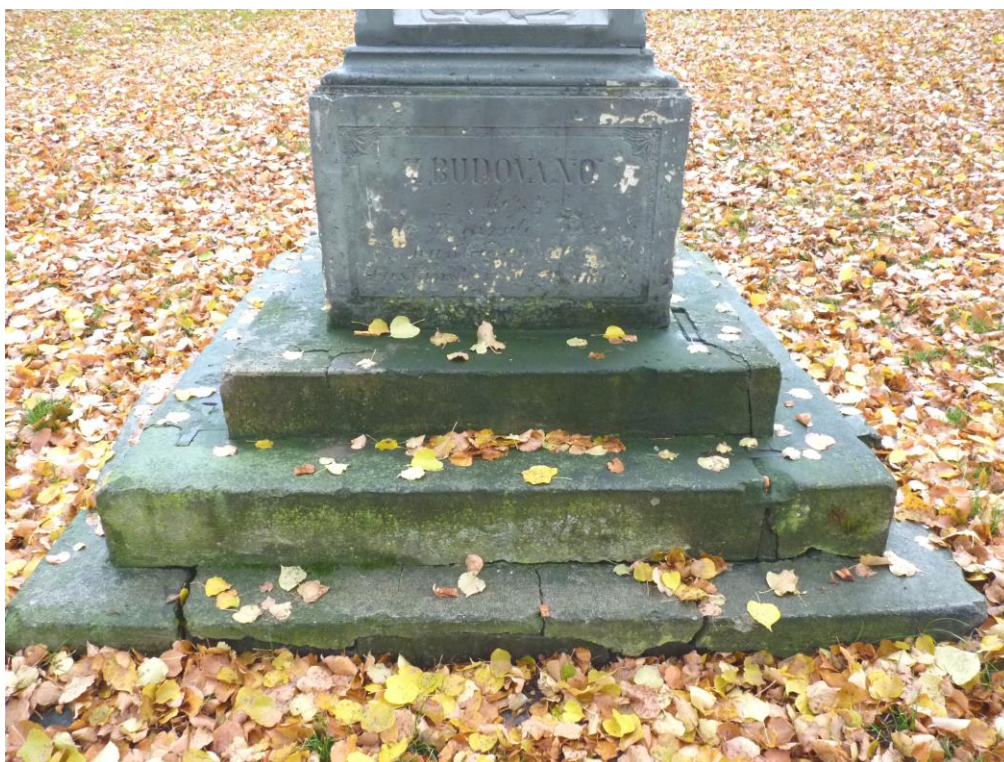
Schodový stupeň.

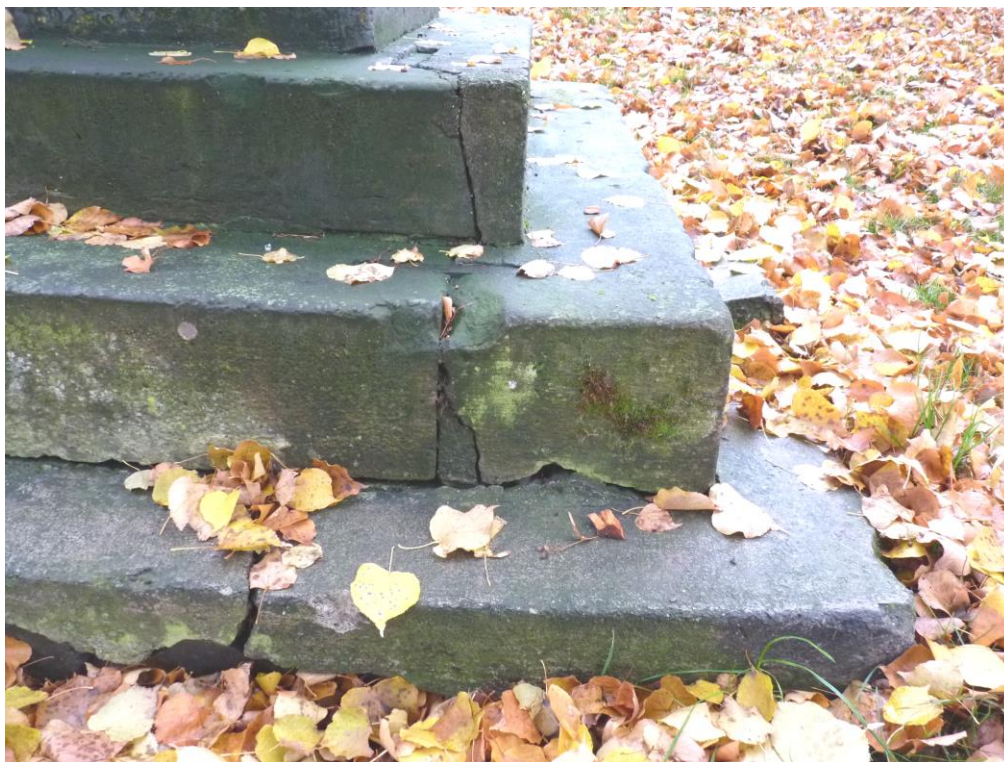
Detail poškození schodového stupně.

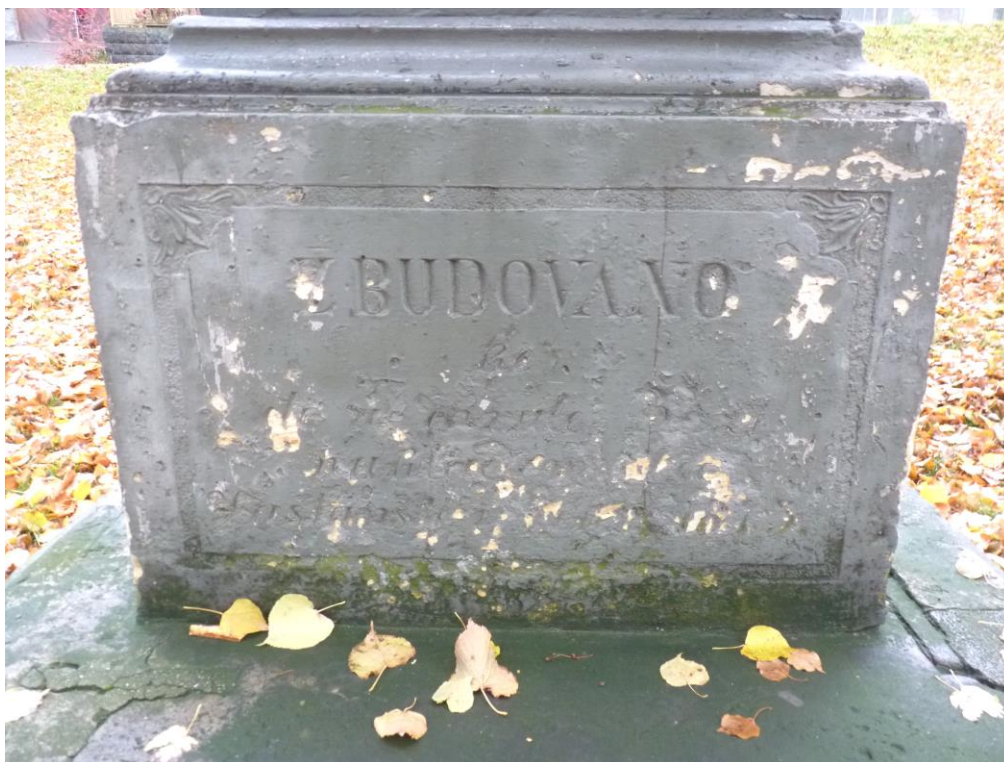
Podstavec nevhodně natřený barvou.

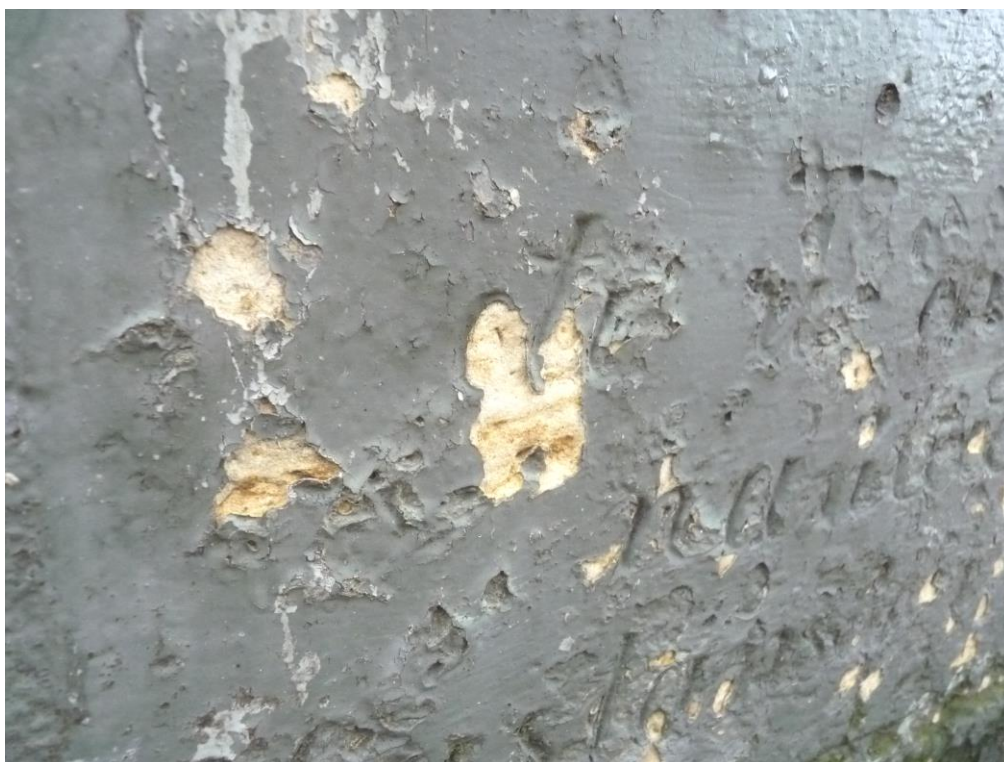
Detail poškození kamene vlivem nevhodného nátěru.

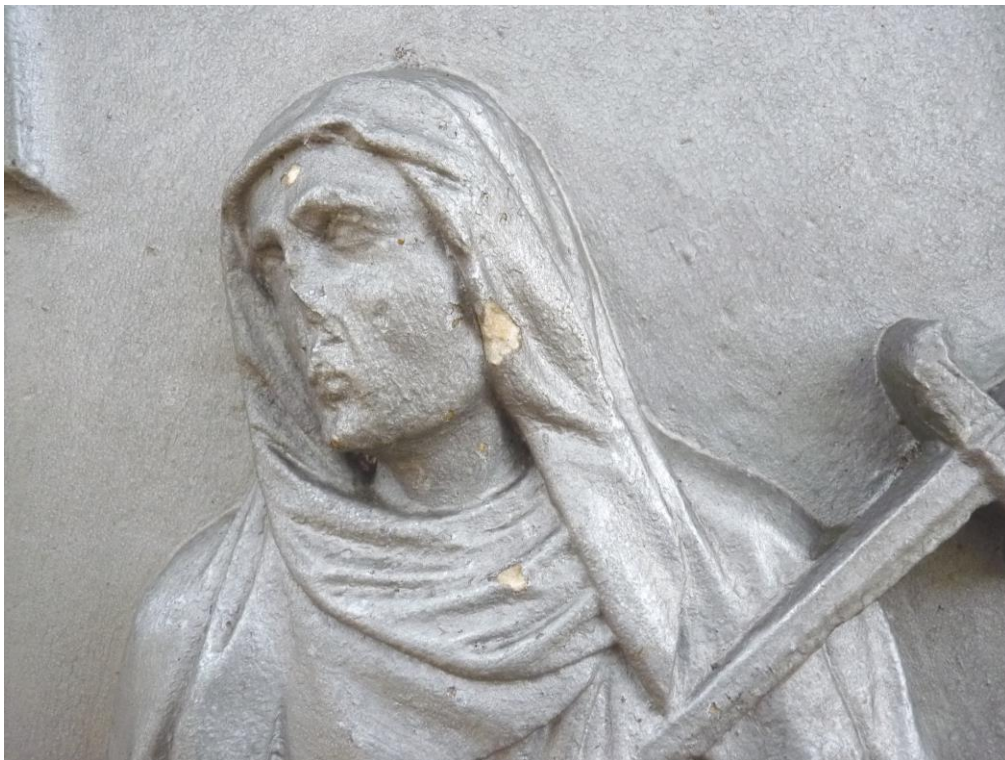
Detail reliéfu Panny Marie.

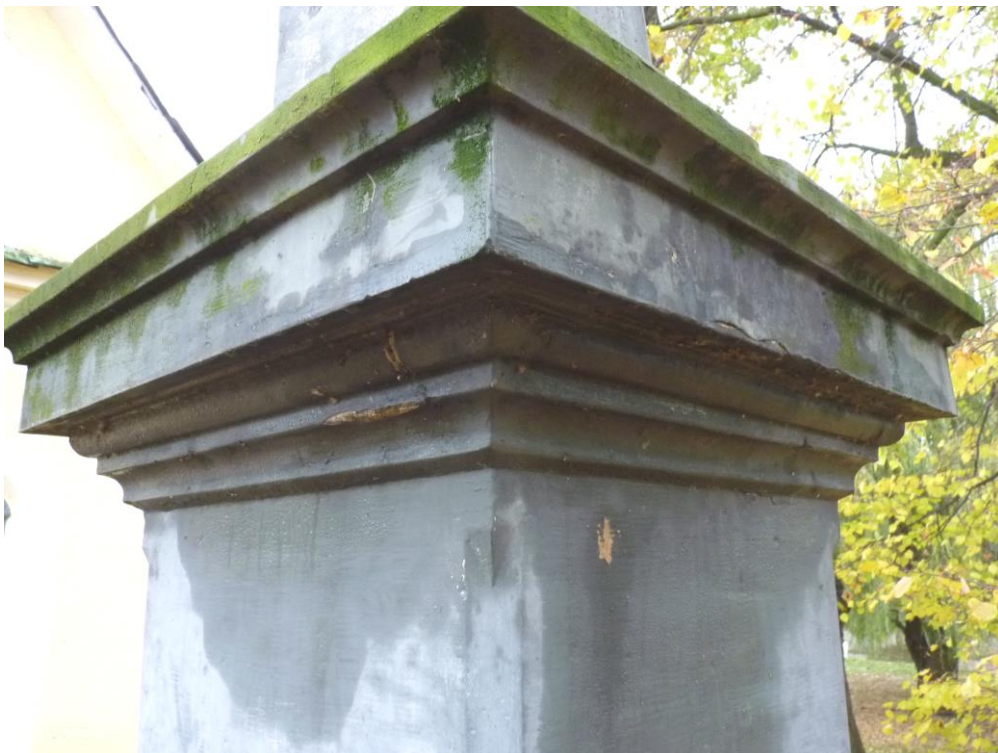
Krycí římsa přetřená barvou.

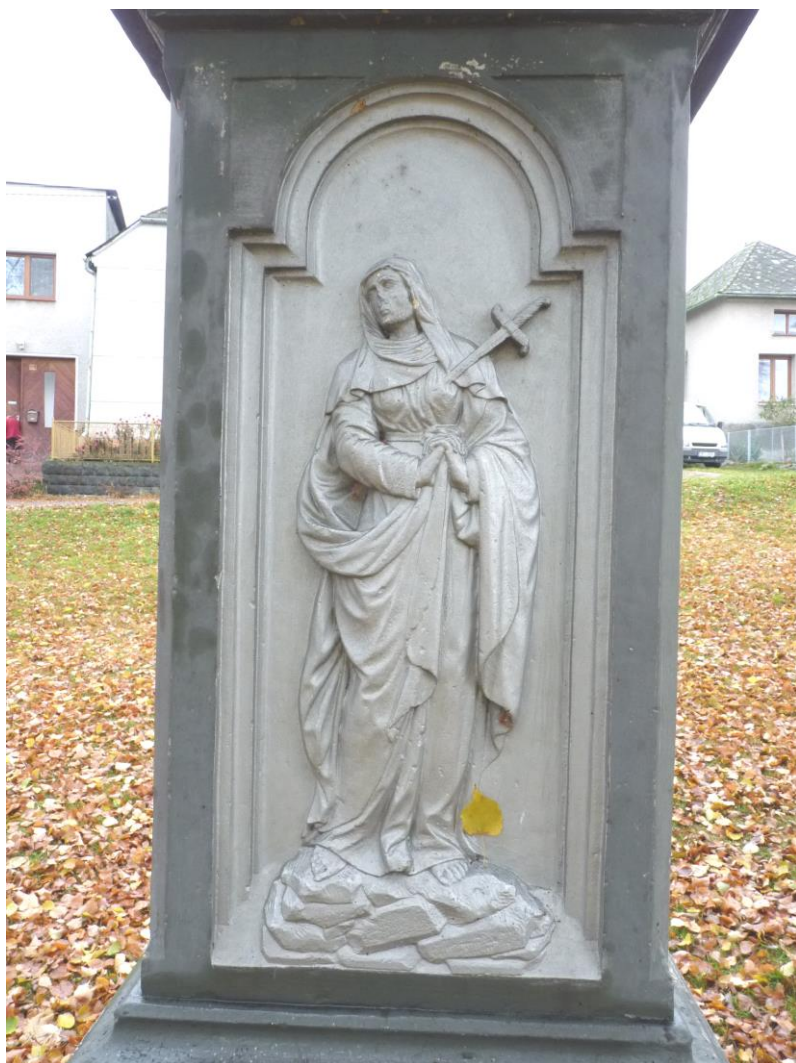
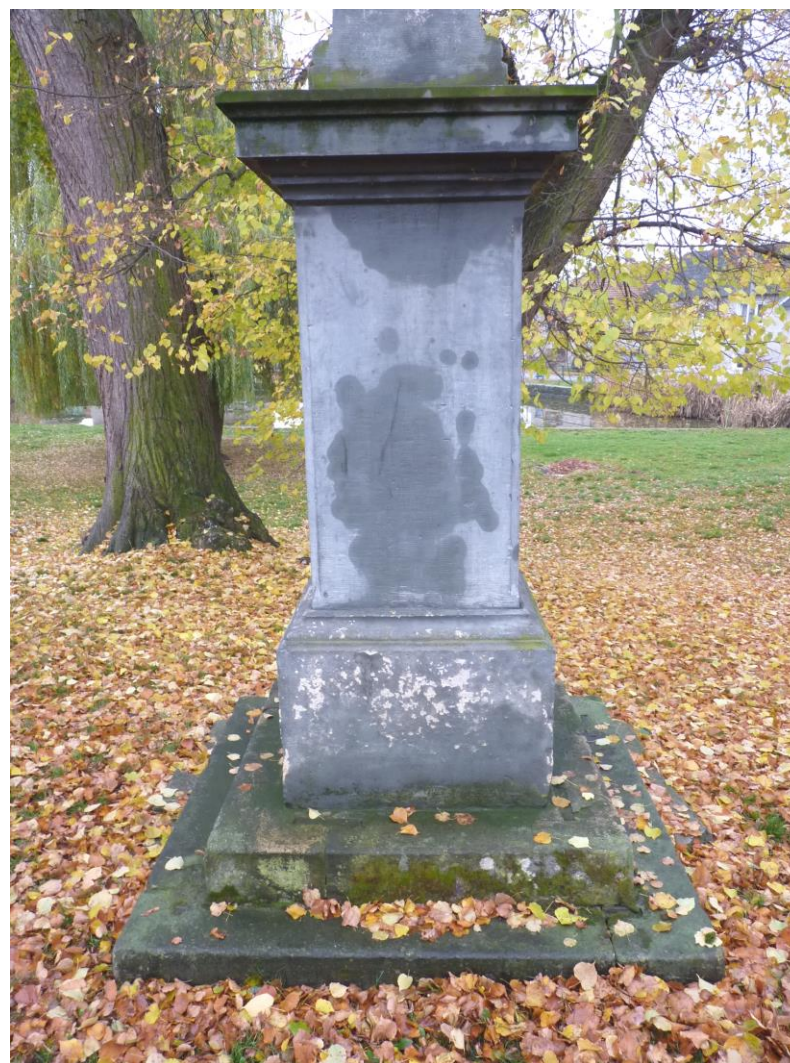
Barvy uzavírající povrch kamene, kámen není prodyšný. Vzhledem k těmto nevhodným zásahům dochází k narušení a k degradaci kamene, to se na mnoha místech kříže projevuje odlupováním vrstev nátěrů, pod nimi je pískovec drolivý, sypký. Nevhodný nátěr způsobuje zavlhčení kamene.
