Návrh na obnovu Kamenného kříže  
- havarijní stav -  
v obci Bělkovice - Lašťany

1. Okres: Olomouc
2. Obec: Bělkovice - Lašʔany
3. Název památky: Kamenný kříž
4. Rejstříkové číslo v ÚSKP: památka místního významu
5. Vlastník: obec Bělkovice - Lašʔany
6. Autor:
7. Datace: konec 19.stol.
8. Materiál/technika: hořický pískovec, sekání
9. Rozměry: výška cca. 460 cm
10. Předchozí známé restaurátorské zásahy: neznámé
11. Vyhotovení návrhu restaurátorských prací a posouzení stavu památky: 28. 10. 2016

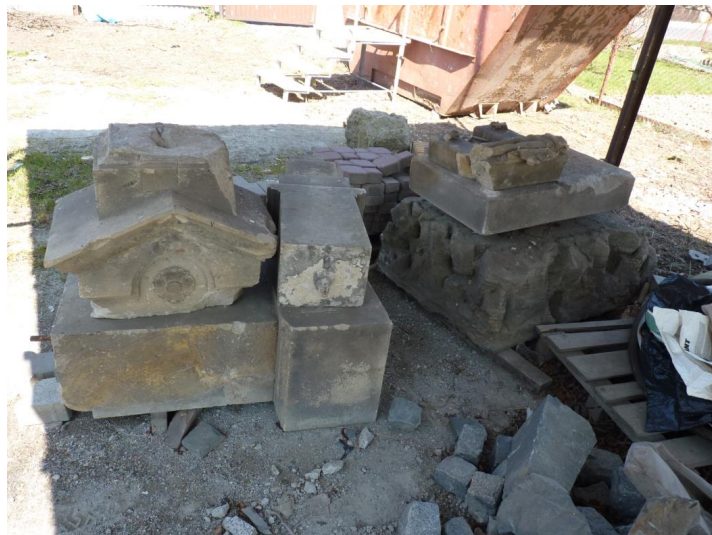
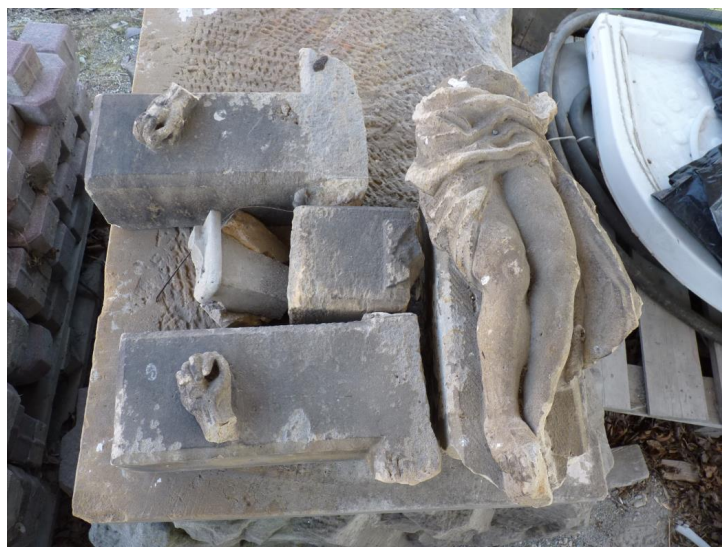
Památka se nachází v havarijním stavu. Břevno kříže s korpusem Krista je dochováno v torzu - korpus Krista je zcela poškozený, chybí horní část Krista (hlava, paže, břevno se štítkem). Ostatní části jsou dochované, ale značně mechanicky poškozené (otlučené a uražené profily). Reliéf Panny Marie je dochován v torzu, chybí hlava, poškozená drapérie, ruce. Na celé památce se projevuje koroze kamene s typickými kruhovými výdroly pro hořický pískovec. Kámen je lokálně zvětralý, povrch je pokryt tmavými depozity a biologickým napadením.

- obnova korpusu Krista
- zpevnění kamene organokřemičitými prostředky
- čištění od biologického napadení, biocidní ošetření
- čištění a zeslabení nevhodných tmavých depozitů na povrchu kamene
- odstranění dožitých vysprávek
- doplnění chybějících částí a nevhodných starých dožitých doplňků směsí umělého kamene svou strukturou a barevností odpovídající vyspravovanému kameni
- montáž, zpětné osazení památky, přespárování
- obnova reliéfu Panny Marie
- obnova základu s izolací
- scelující barevné retuše
- hydrofobizace kamene
- dokumentace
